Betoninstandsetzungs- und Beschichtungsarbeiten am Kraftwerk Kirchlengern

Bei dem Gebäude „Gasturbine 1 (GT1)“ handelt es sich um ein in Stahlbetonbauweise erstelltes Gebäude aus dem Jahr 1980. In dem Gebäude wird eine Gasturbine zur Stromerzeugung betrieben, um den täglichen Spitzenbedarf abzudecken. Der zu sanierende Gebäudeteil befindet sich oberhalb des Turbinenhauses und dient der Zuluftreinigung und besteht ausschließlich aus Filtereinrichtungen und einer zur Turbine führenden Ansaugöffnung.

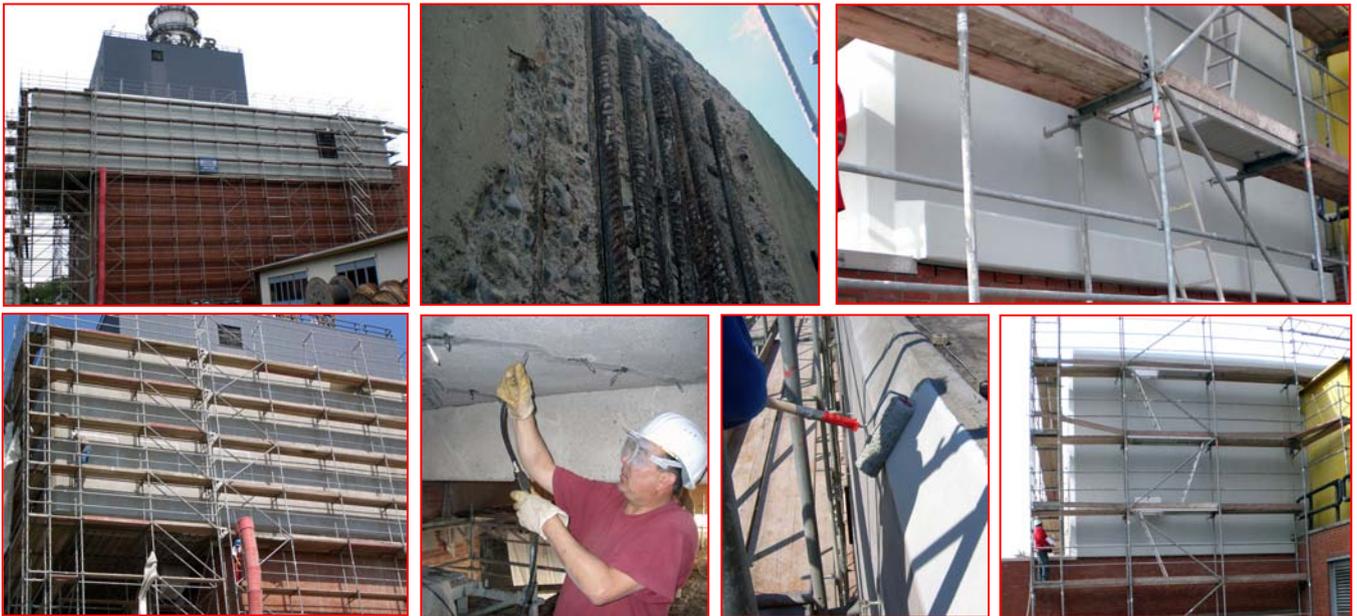
Die Stahlbetonwandscheiben weisen aufgrund zu geringer Betondeckung und unzureichend verdichtetem Beton vermehrt Betonabplatzungen infolge Bewehrungskorrosion auf.

- Entfernen der nicht mehr tragfähigen Betonbereiche (Haftzugfestigkeit $\geq 1,5 \text{ N/mm}^2$)
- Freigelegte korrodierte Bewehrung strahlen (Reinheitsgrad SA 2½)
- Korrosionsschutzsystem auf mineralischer Basis
- Aufbringen einer Haftbrücke und Reprofilierung mit PCC/SPCC-Mörtel
- PCC-Feinspachtel auf die gesamte Betonfläche auftragen
- Abschließend wurde die gesamte Fläche mit einem CO₂-bremsenden Anstrichsystem gestrichen
